JNS Normales Verfahren „Unfall Gotthard-Basistunnel – gebrochene Räder“

Abschließender JNS-Bericht | Version 4.1

Deutsche Übersetzung vom 16.01.2026

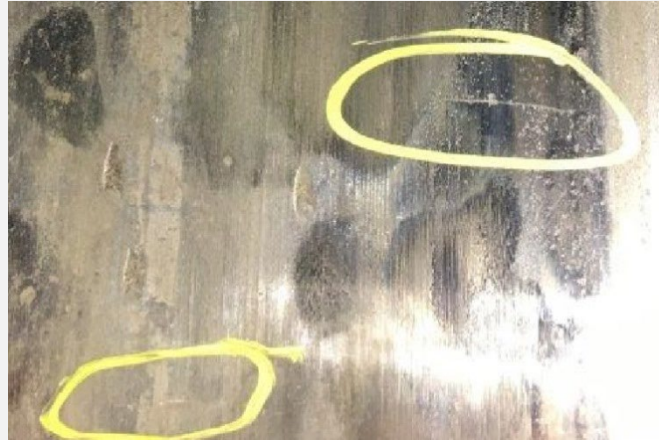
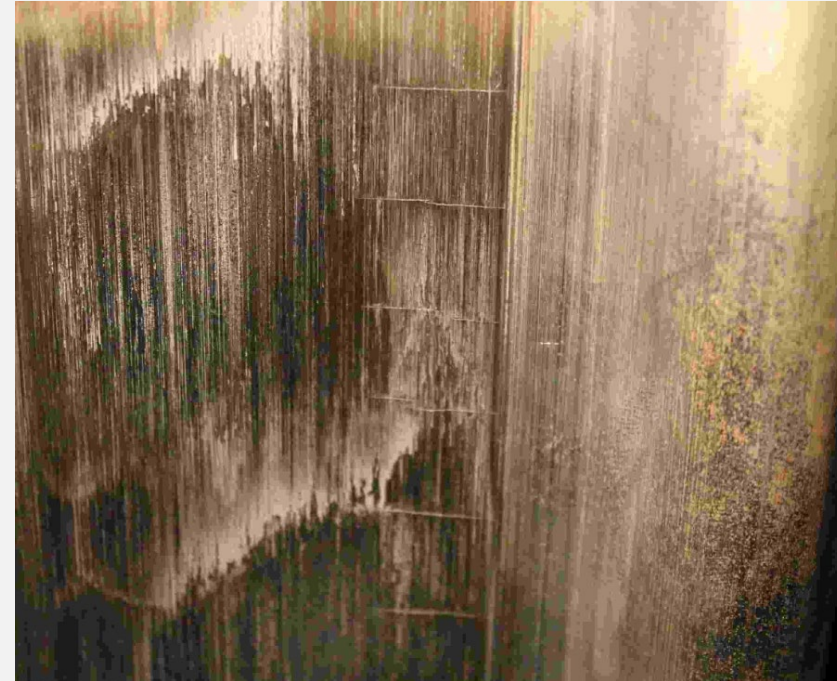
Beschreibung: Die Lauffläche weist Risse in einem Winkel von etwa 90° zum Radumfang auf und hat eine typische Länge von 30 mm oder mehr. Querrisse entstehen im Allgemeinen an der Oberfläche in geraden oder leicht gekrümmten Linien und können radial eindringen (in diesen Fällen meist thermischen Ursprungs) oder sich in Umfangsrichtung verzweigen (in diesem Fall meist mechanischen Ursprungs). Sie treten einzeln auf und können an mehreren Stellen des Umfangs verteilt sein. [EN 15313, C.2.6]

Beispiel für Einzelrisse auf der Radlauffläche durch
Sichtprüfung

Nr.	Risikokontrollmaßnahme	Wann/wo anzuwenden
1.1	<p>Sichtprüfung des sichtbaren Teils des Rades zur Feststellung von</p> <ul style="list-style-type: none"> • Einzelrissen auf der Radlauf­fläche (siehe Folien 54-56) • Rissen in Radkranz und/oder Radsteg (siehe Folien 57-58) • Anzeichen einer thermischen Überbeanspruchung des Rades (siehe Folie 51) <p>Zusätzliche Hammerprüfung (Klangprobe) bei eingeschränkter Sichtbarkeit des Radkranzes/ Radstegs (siehe Folie 59).</p> <p>Im Falle von Feststellung:</p> <ul style="list-style-type: none"> • Wagen der Werkstatt zuführen (falls nicht bereits dort) • zusätzliche Maßnahmen während der Instandhaltung im ausgebauten Zustand durchführen (Maßnahme 1.3, siehe Folie 45) <p>Bei Feststellung von Rissen in Radkranz/ Radsteg:</p> <ul style="list-style-type: none"> • Meldung des Befunds unter Verwendung der Vorlage auf der Website der ERA (https://www.era.europa.eu/domains/accident-incident/joint-network-secretariat-jns_en). 	<p>Ab dem 01.02.2026 für alle klotzgebremsten Räder.</p> <p>Jedes Mal, wenn ein Wagen von einer ECM innerhalb oder außerhalb einer Werkstatt behandelt wird (z. B.):</p> <ul style="list-style-type: none"> • Beim Austausch von Bremssohlen innerhalb oder außerhalb von Werkstätten • Bei Prüfung der Radsatzwellen gemäß dem Europäischen Katalog für Sichtprüfungen (EVIC) (siehe EN 15313, Kapitel 6.5.13.2) • Bei der Instandhaltung im ausgebauten Zustand • Bei der technischen Prüfung von Wagen durch die ECM (sofern die Umgebungsbedingungen dies zulassen)

Nr.	Risikokontrollmaßnahme	Wann/wo anzuwenden
2.1.a	<p>Sichtprüfung des sichtbaren Teils der Räder, um eines oder mehrere der folgenden Merkmale festzustellen:</p> <ul style="list-style-type: none"> • Einzelrisse auf der Radlaufläche (siehe Folien 54-56) • Risse in Radkranz und/oder Radsteg (siehe Folien 57-58) • Anzeichen einer thermischen Überbeanspruchung des Rades (siehe Folie 51) <p>Eine Hammerprüfung/Klangprobe kann bei der Erkennung von Rissen Radkranz/ Radsteg hilfreich sein und als zusätzliche Maßnahme durchgeführt werden, wenn die Betriebsbedingungen günstig sind (siehe Folie 59).</p> <p>➔ Bei Rissen auf der Radlaufläche oder Rissen Radkranz/ Radsteg: Wagen der ECM-Instandhaltung zuführen (für die Instandhaltung im ausgebauten Zustand (Maßnahme 1.3, siehe Folie 45)).</p> <p>➔ Bei Anzeichen einer thermischen Überbeanspruchung des Rades ist die JNS-Risikokontrollmaßnahme 2.1.b anzuwenden (siehe Folie 50)</p>	<p>Ab dem 01.02.2026 für alle klotzgebremsten Räder.</p> <p>Vor der Abfahrt des Zuges (Prüfungen und Tests vor der Abfahrt)</p> <p>Beim Wechsel der Bremssohlen innerhalb oder außerhalb der Werkstätten durch einen Akteur, der auch diese Güterwagen betreibt.</p> <p>Nach Feststellung einer thermischen Überbeanspruchung während der Zugfahrt, z. B. durch Ortungsanlagen (z. B. Festbremsortungsanlagen, ...)</p>

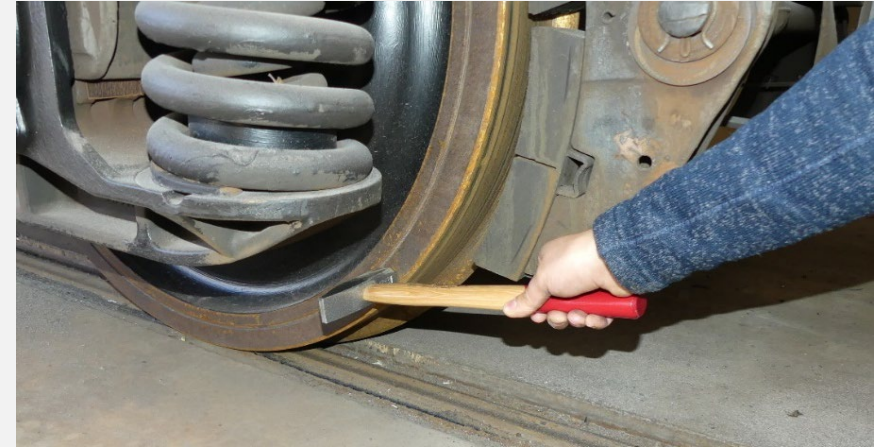
Hammertest (Klangprobe) der Räder

- Der Hammertest (Klangprobe) muss von qualifiziertem Personal durchgeführt werden.
- Der Hammertest (Klangprobe) muss mit einem Metallhammer durchgeführt werden.
- Der Hammertest (Klangprobe) muss bei vollständig gelösten Bremsen durchgeführt werden.
- Der Hammertest (Klangprobe) muss an der Außenseite des Radkranzumfangs in den folgenden Bereichen (siehe Foto) durchgeführt werden, ausgedrückt in Uhrzeit:
 - zwischen 1 und 5;
 - zwischen 7 und 11;

- Das Rad reagiert mit einem dumpfen/gedämpften Geräusch: Riss vom Radkranz bis zum Radsteg (unabhängig von der Position der Risse über den Umfang);
Wichtig: Defekte auf der Lauffläche (ohne Rissausbreitung bis zum Radsteg) können nicht erkannt werden;
- Das Rad reagiert mit einem klingenden Geräusch: keine Risse vom Radkranz bis zum Radsteg (unabhängig vom Radtyp (Radform) und Raddurchmesser).
